Machbarkeitsstudie zur Sanierung und Restaurierung des
Reimershagener Sees (See-Nr. 190380)

Machbarkeitsstudie
zur Sanierung und Restaurierung des
Reimershagener Sees
(See-Nr. 190380)

April 2023

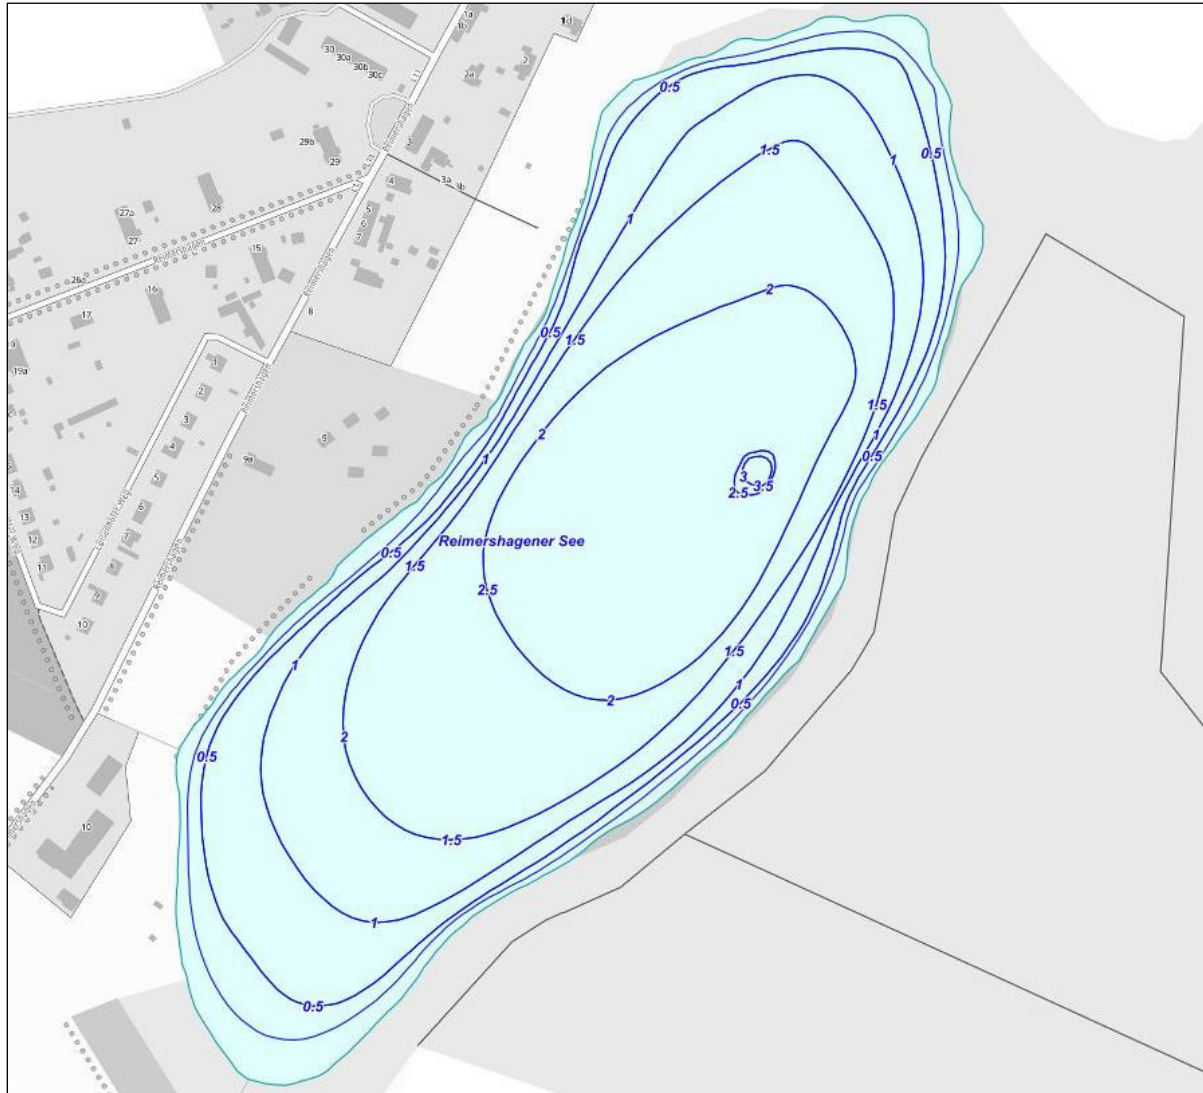
Abb.3.2-1: Tiefenkarte des Reimershagener Sees (LUNG MV 2023)

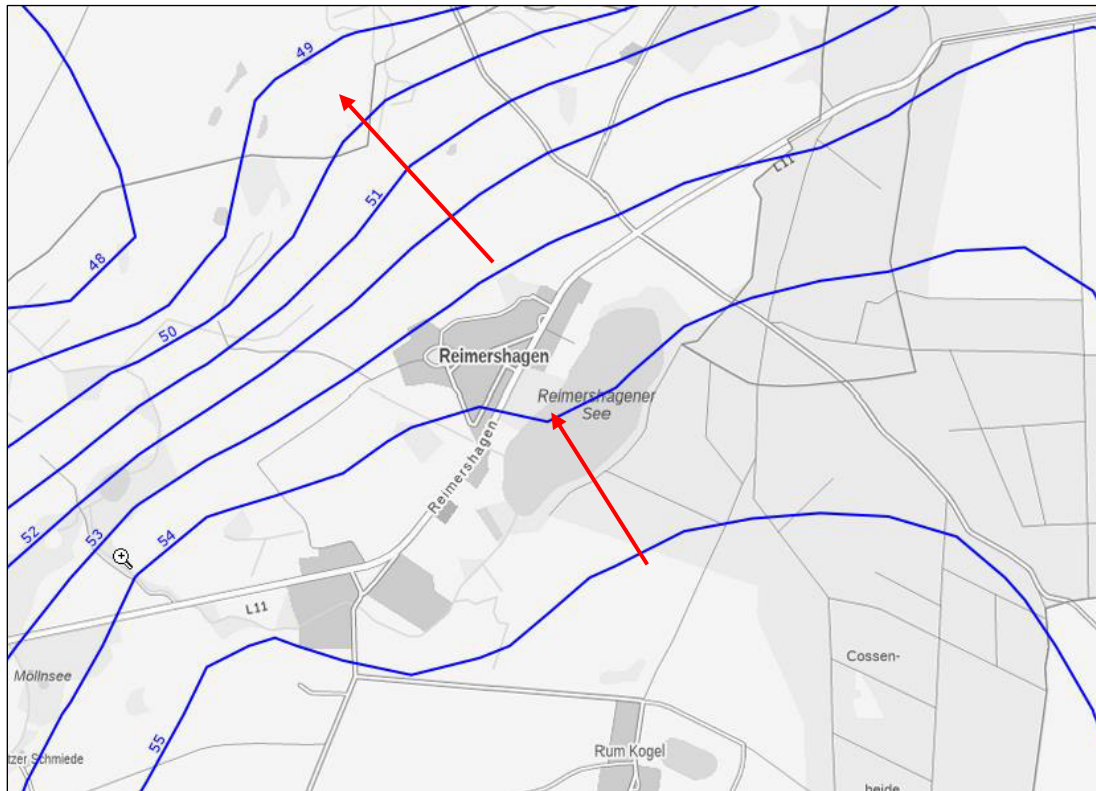
Abb.3.3-4 zeigt die Lage der Grundwasserisohypsen sowie die Grundwasserfließrichtung. Demnach strömt das Grundwasser dem Reimershagener See aus südlicher bis südöstlicher Richtung zu und strömt anschließend weiter Richtung Norden bzw. Nordwesten (LUNG MV 2023b).

Abb.3.3-4: Grundwasserisohypsen und Grundwasseranströmrichtung (rote Pfeile) im Umfeld des Reimershagener Sees (LUNG MV 2023b)

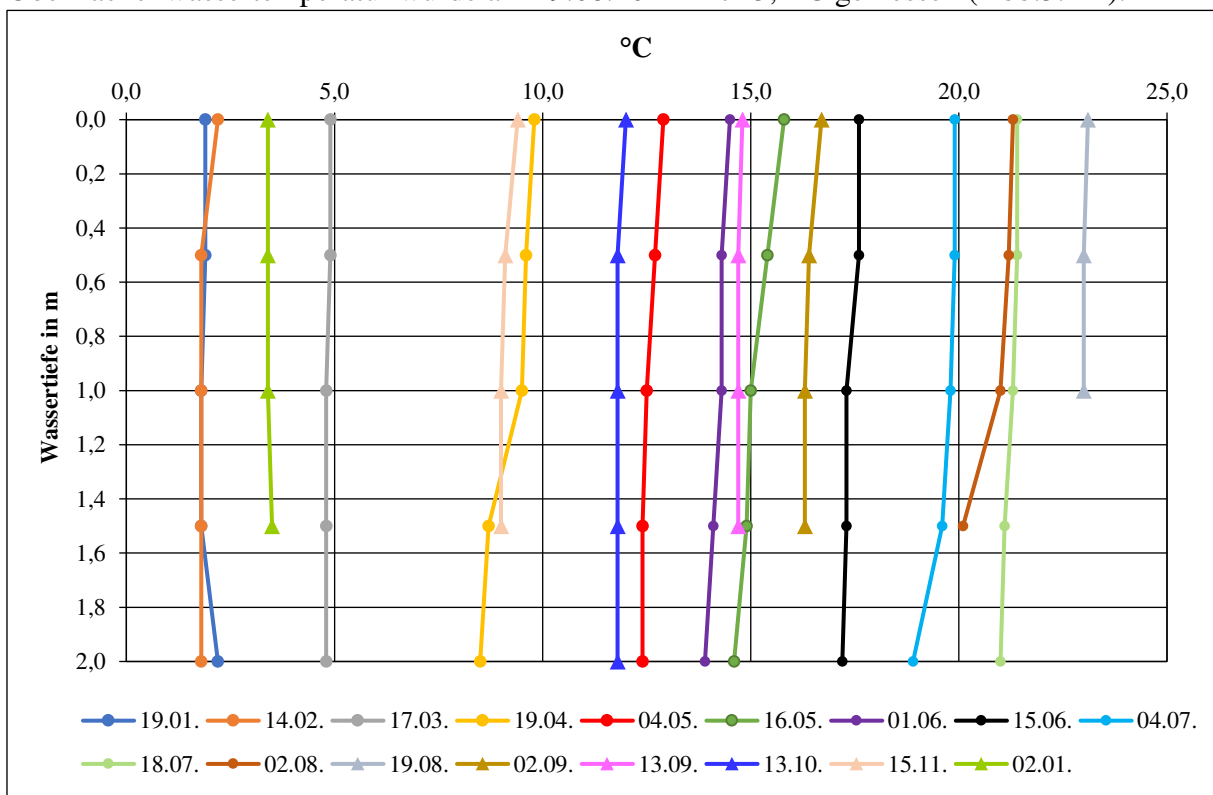
Wassertemperatur: Die von der Oberfläche bis 1 m über Grund in 0,5 m-Schritten gemessenen Wassertemperaturen waren über die Wassertiefe sehr ausgeglichen. Die höchste gemessene Oberflächenwassertemperatur wurde am 19.08.2022 mit 23,1°C gemessen (Abb.5.1-2).

Abb.5.1-2: Wassertemperaturen im Reimershagener See 2022

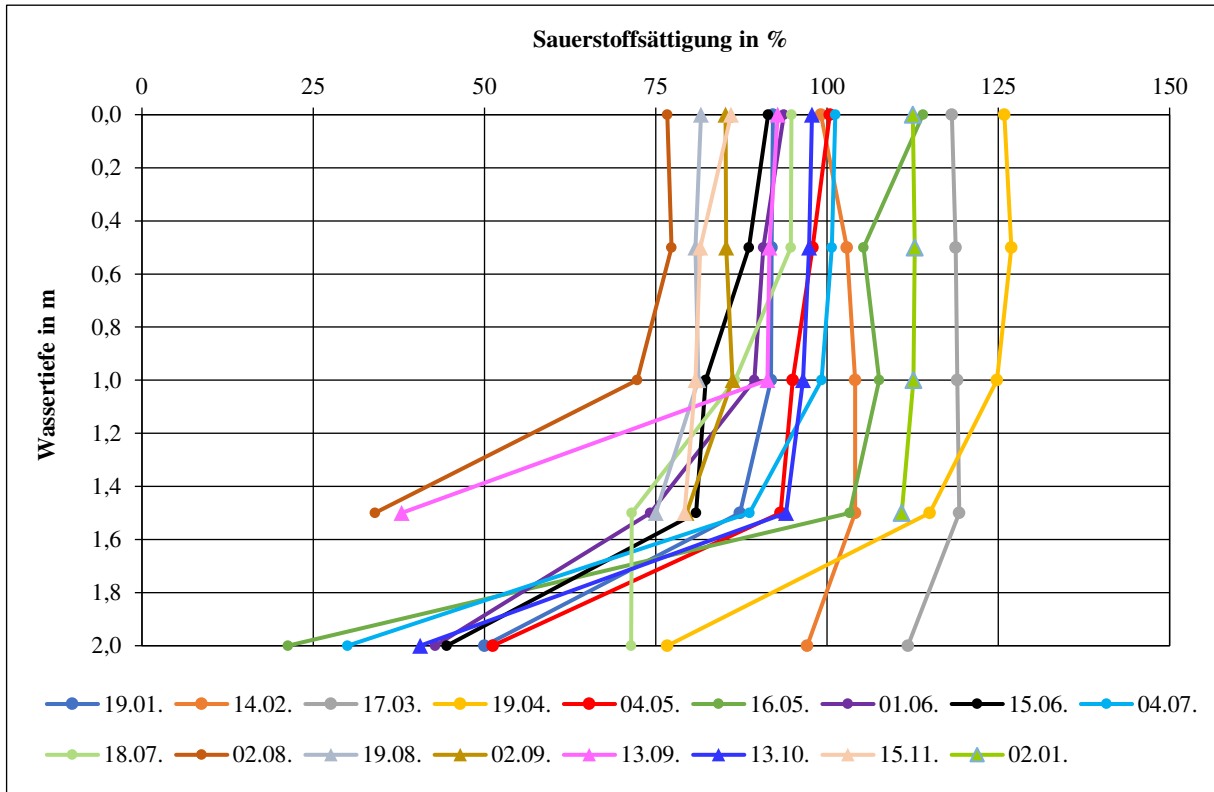
Bei den Sauerstoffwerten war zu allen Jahreszeiten ein deutlicher Rückgang ab 1,5 m Tiefe, im August und September auch schon ab 1 m Tiefe, zu beobachten. Eine völlige Sauerstofffreiheit über Grund trat allerdings nicht auf. Die oberflächennahe Übersättigung war Mitte April mit 126 % am höchsten (Abb.5.1-3).

Abb.5.1-3: Tiefenprofile der Sauerstoffsättigung im Reimershagener See 2022

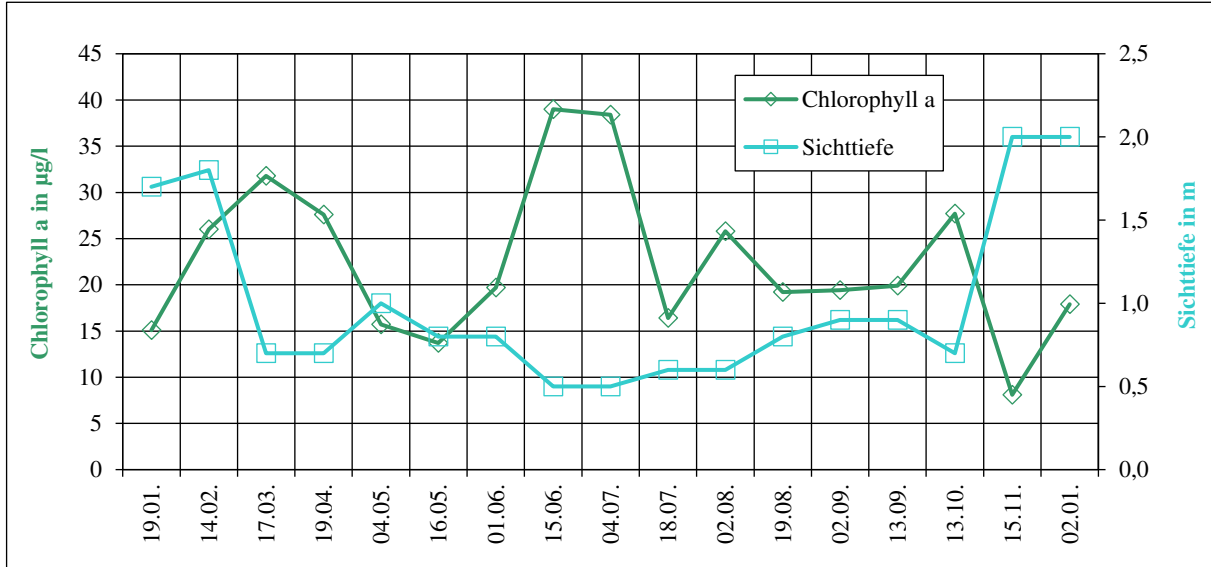
Abb.5.1-5: Chlorophyll a und Sichttiefe im Reimershagener See 2022

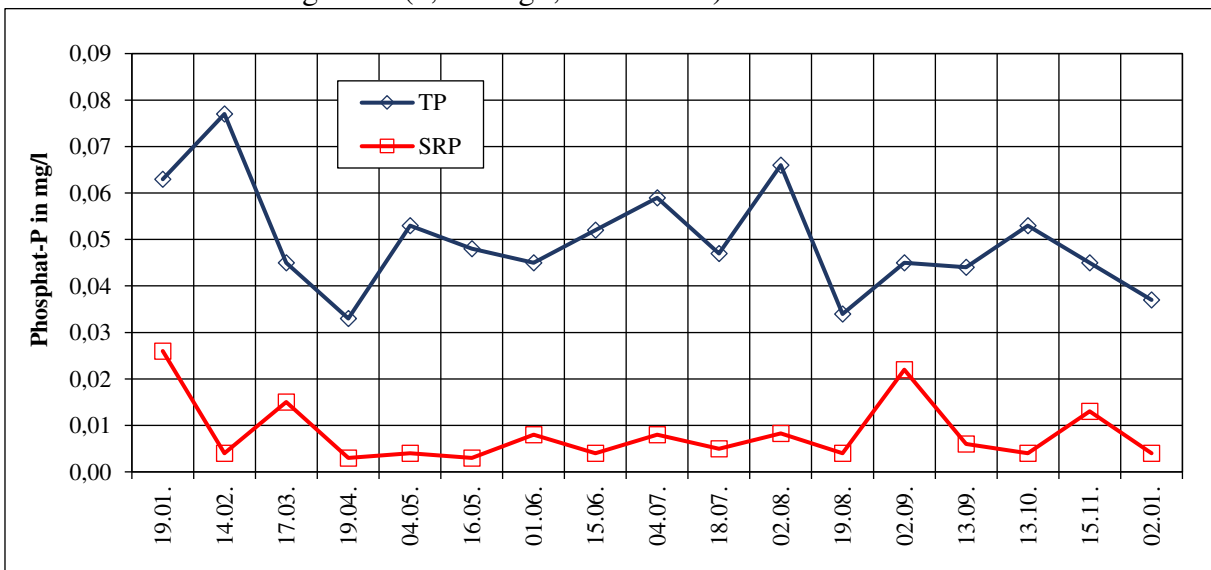
Abb.5.1-6: Phosphat-Phosphor-Konzentrationen in der Mischprobe im Reimershagener See 2022

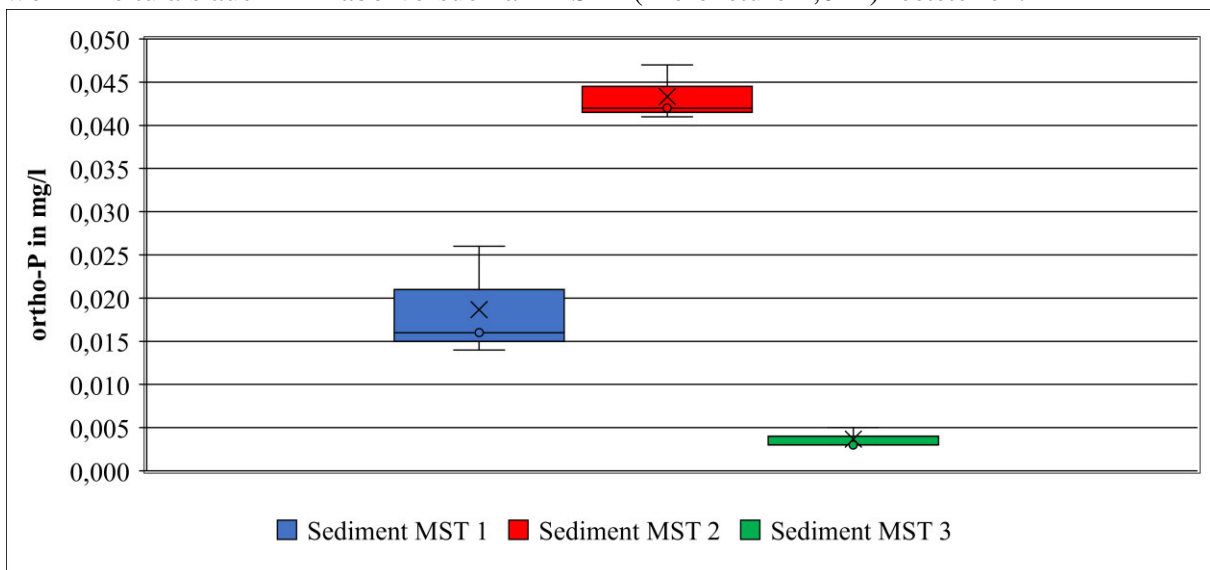
Abb.5.3-13: Ergebnisse des Laborversuchs zur P-Rücklösung aus dem Sediment an den 3 Messstellen im Reimershagener See

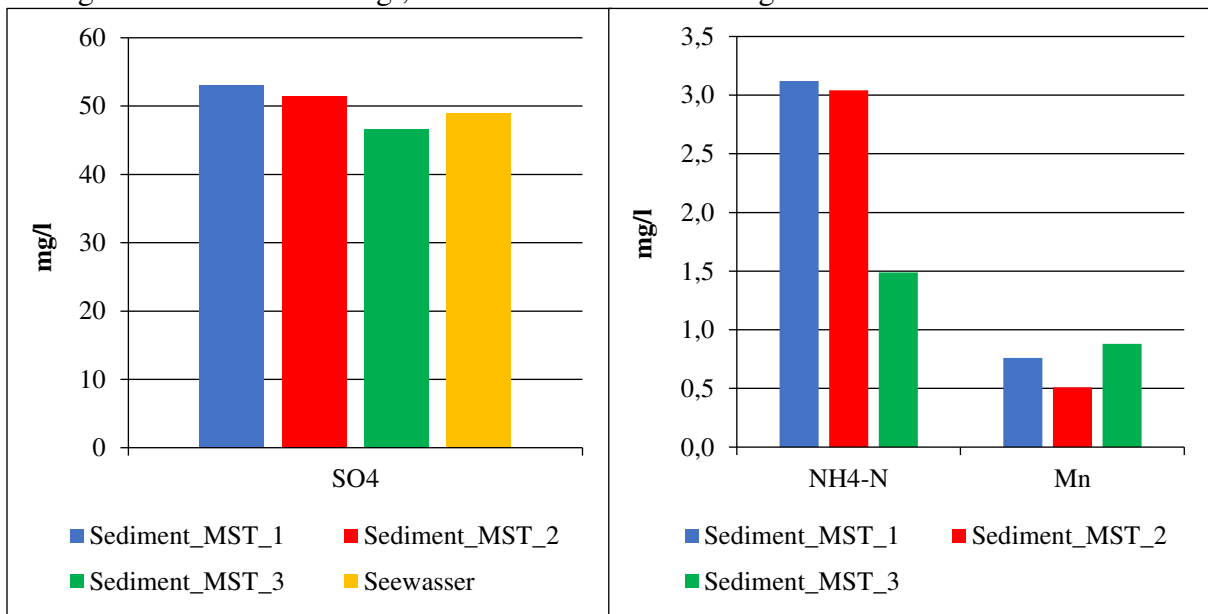
Abb.5.3-17: Ergebnisse der Porenwasseranalytik an den Messstellen MST1-MST3 (links: Vergleich der Sulfatkonzentrationen; rechts: Ammonium und Mangan; Eisen im Porenwasser unter der Nachweisgrenze)

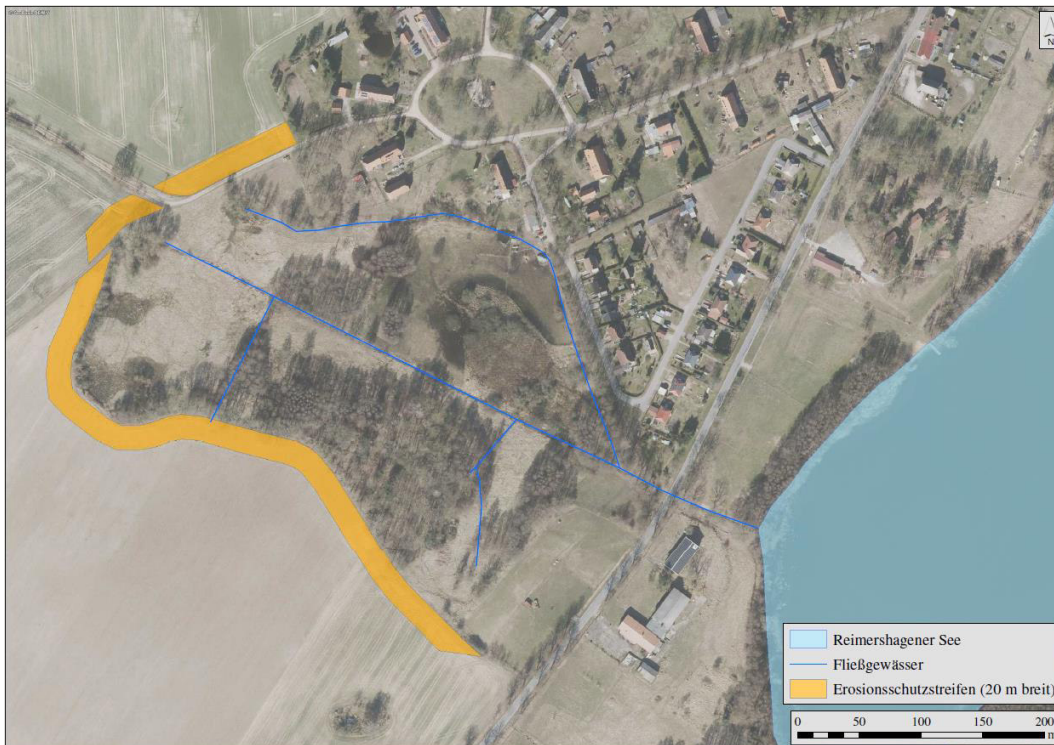
Abb.6-5: Geplanter Erosionsschutzstreifen von 20 m Breite entlang der Niederung

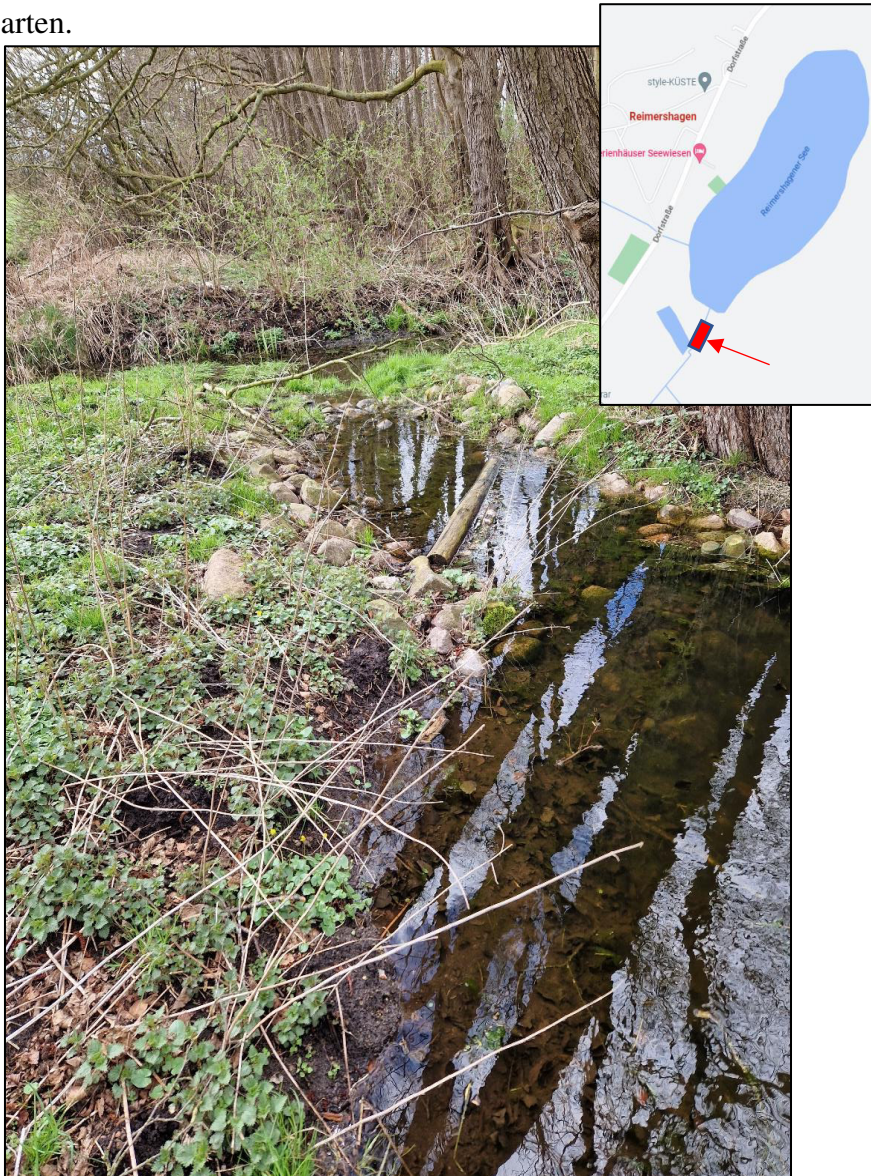
Abb.6-9: Gegenwärtige Situation am Ablauf des Reimershagener Sees

Dem den Ablauf umgebenden Bruchwald würde die leichte Erhöhung des Wasserstands definitiv nicht schaden und ein Rückfluss des weiter unterhalb in die Bresenitz (WAMI-1900) entwässernden Kläranlagenablaufs wäre mit höherem Seeinstau auch unwahrscheinlicher als unter der bestehenden Situation. Zusammen mit der Regenwasserspeisung über das Solarfeld ist
